BE/2018/441/n  
Notitie inspectie  
20 juli 2018

## Notitie inspectie t.b.v. uitbreiding planlocatie aan Achterpad 7 te Rijpwetering

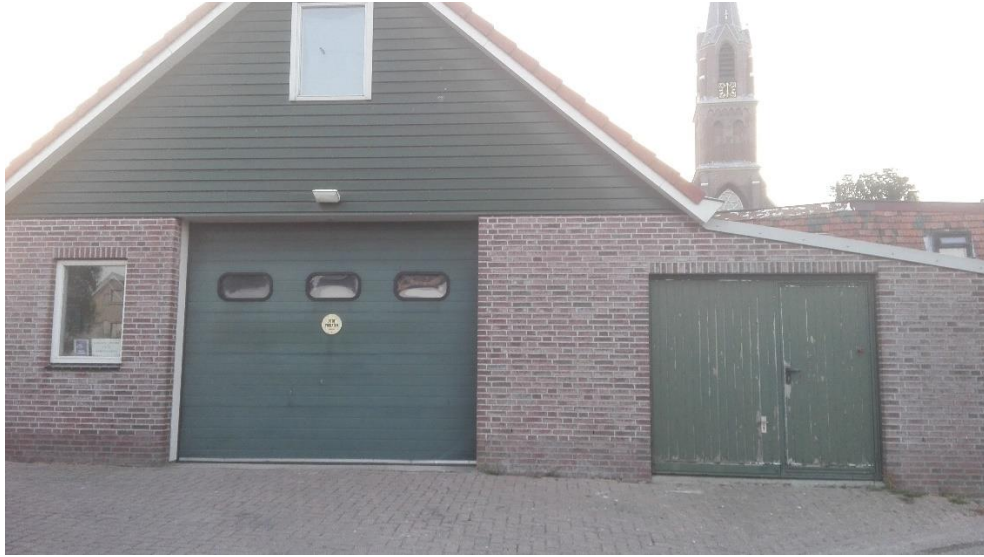
*Figuur 1 De schuur die gesloopt zal worden ten behoeve van de vrijstaande woningen die worden gebouwd is opgebouwd uit steense muren en houten rabatdelen aan de kopse kant. De zijkanten van de schuur zijn tevens opgetrokken uit steense muren.*

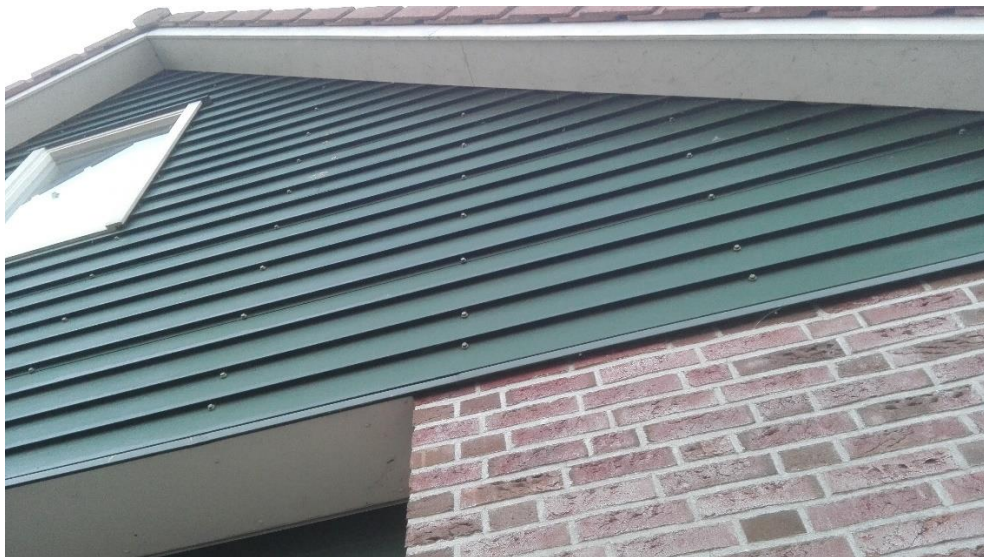
De schuur op de planlocatie bevat stootvoegen in de steense muren. Deze zitten op circa 1 meter hoogte van de grond. Deze zijn niet hoog genoeg om veilige rust- en/of verblijfplaatsen te bevatten die veilig zijn voor vleermuizen om zich in te vestigen. Wel bevatten de kantpannen openingen die toegang hebben tot de spouw. Deze kunnen (vaste) rust- en/of verblijfplaatsen ten aanzien van vleermuizen bevatten. Nader onderzoek is nodig om te controleren of deze plaatsen in gebruik worden genomen. Er zijn geen bomen aanwezig op de planlocatie die gekapt zullen worden of geschikt zijn ten dienste van boom-bewonende vleermuizen.

*Figuur 2 De schuur bevat openingen in de kantpannen die geschikt zouden kunnen zijn voor vleermuizen. Aanvullend onderzoek is nodig om na te gaan of vleermuizen gebruik maken van deze openingen.*

- Ten aanzien van vleermuizen dient er een aanvullend onderzoek te worden uitgevoerd om te controleren of de openingen in de kantpannen van de schuur geschikt al dan niet in gebruik zijn genomen door gebouw-bewonende vleermuizen. Het aanvullend onderzoek betreft 5 verschillende veldbezoeken in de periode 15 mei t/m 15 oktober. De werkzaamheden dienen uitsluitend tussen zonsopkomst en zonsondergang uitgevoerd te worden of een vleermuisvriendelijke verlichtingswijze toegepast te worden teneinde verstoring van vleermuizen in de directe omgeving te voorkomen. Hieronder kan onder andere worden verstaan: beperkte hoogte van lichtmasten, verlichting naar beneden richten en convergeren, toepassen van UV-vrije verlichting, gebruik van sterk bundellicht vermijden et cetera.
