VERKENNEND BODEM- EN ASBESTONDERZOEK  
NEN 5740 en NEN 5707  
EUROPAPLANTSOEN 58  
TE HOOGMADÉ

Rapportnummer: P2100445 versie 2

## **Verkennd bodem- en asbestonderzoek Europaplantsoen 58 te Hoogmade**

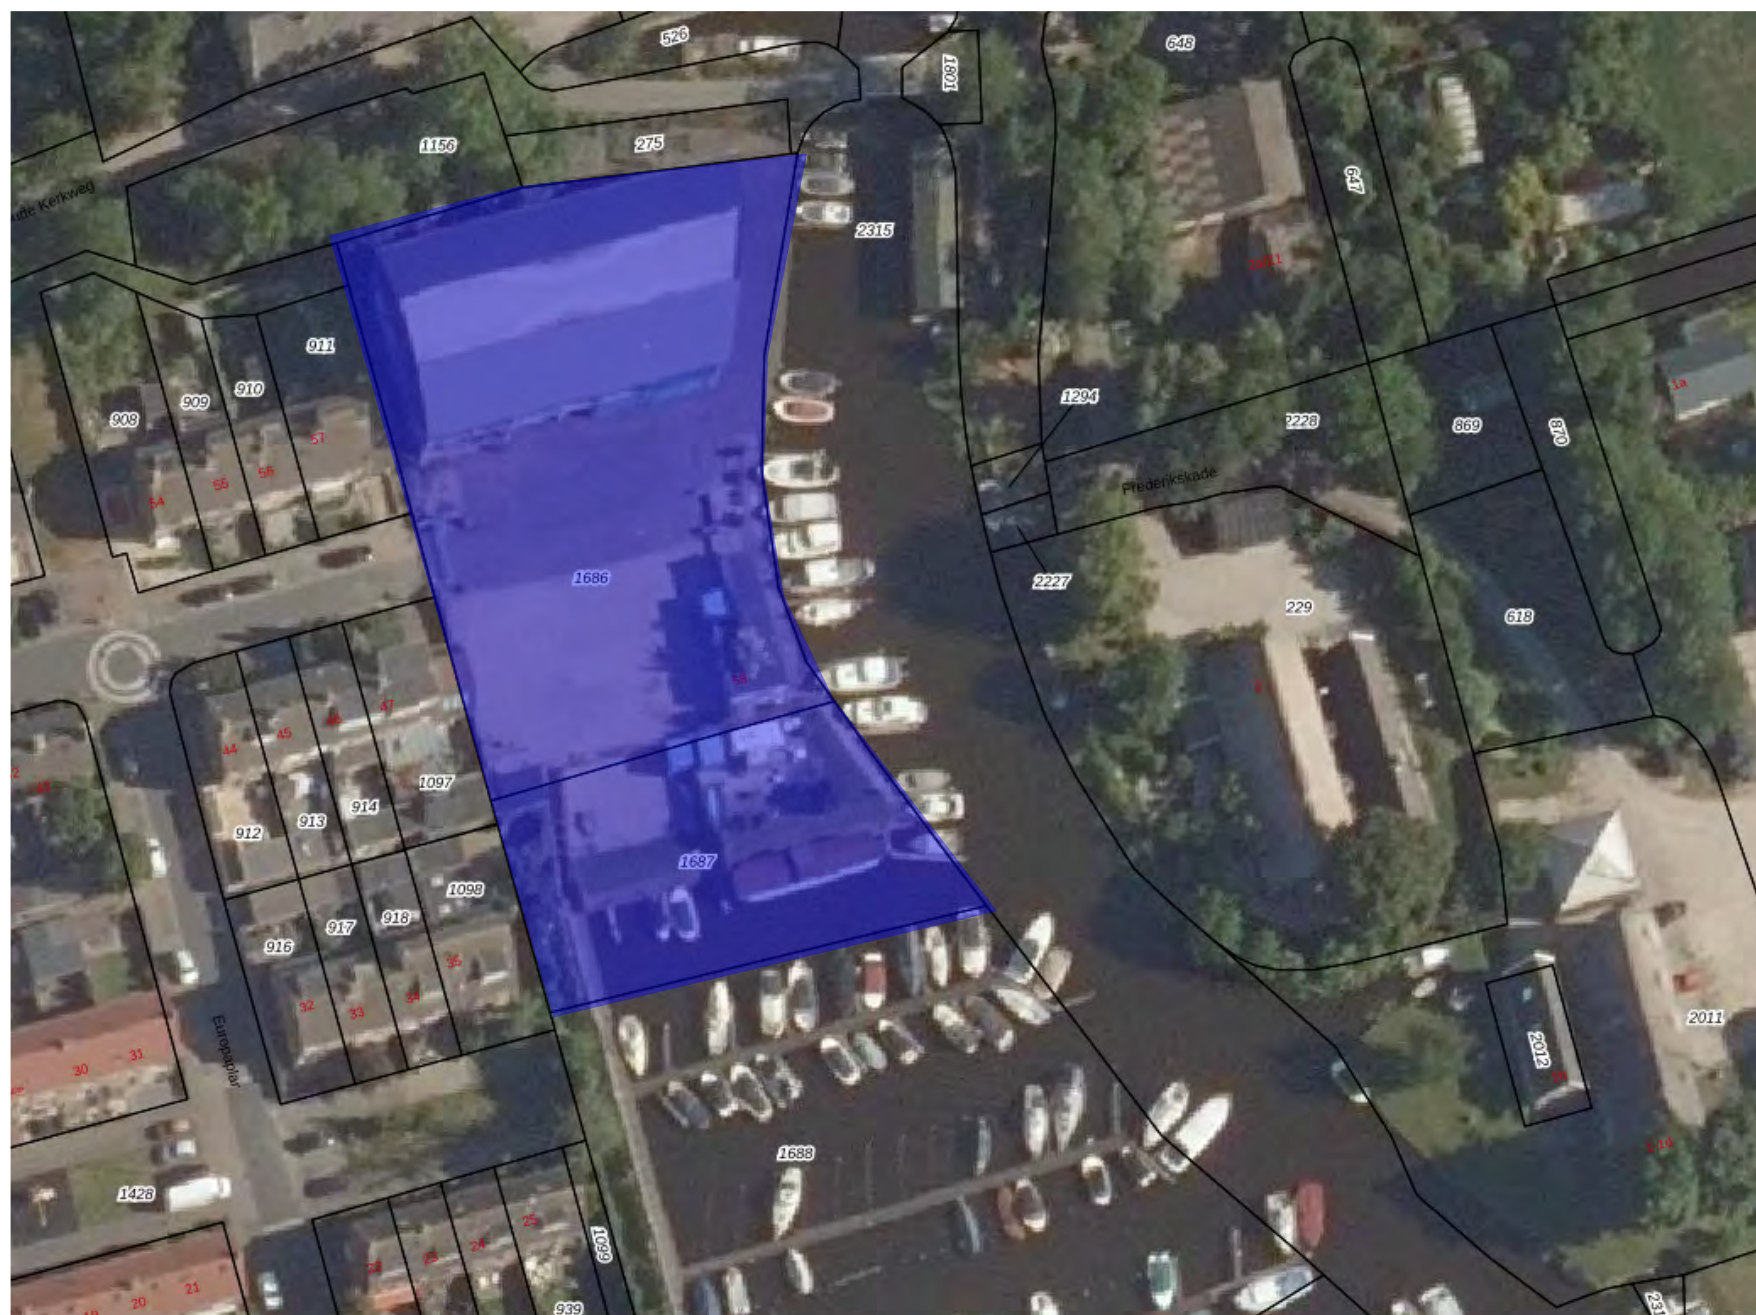
### **LUCHTFOTO ONDERZOEKSLOCATIE**

De locatie is in gebruik als jachthaven 'De Noord Aa' en is geheel verhard met deels een laag asfalt, het zuidelijk deel is voorzien van een grind/puinverharding.

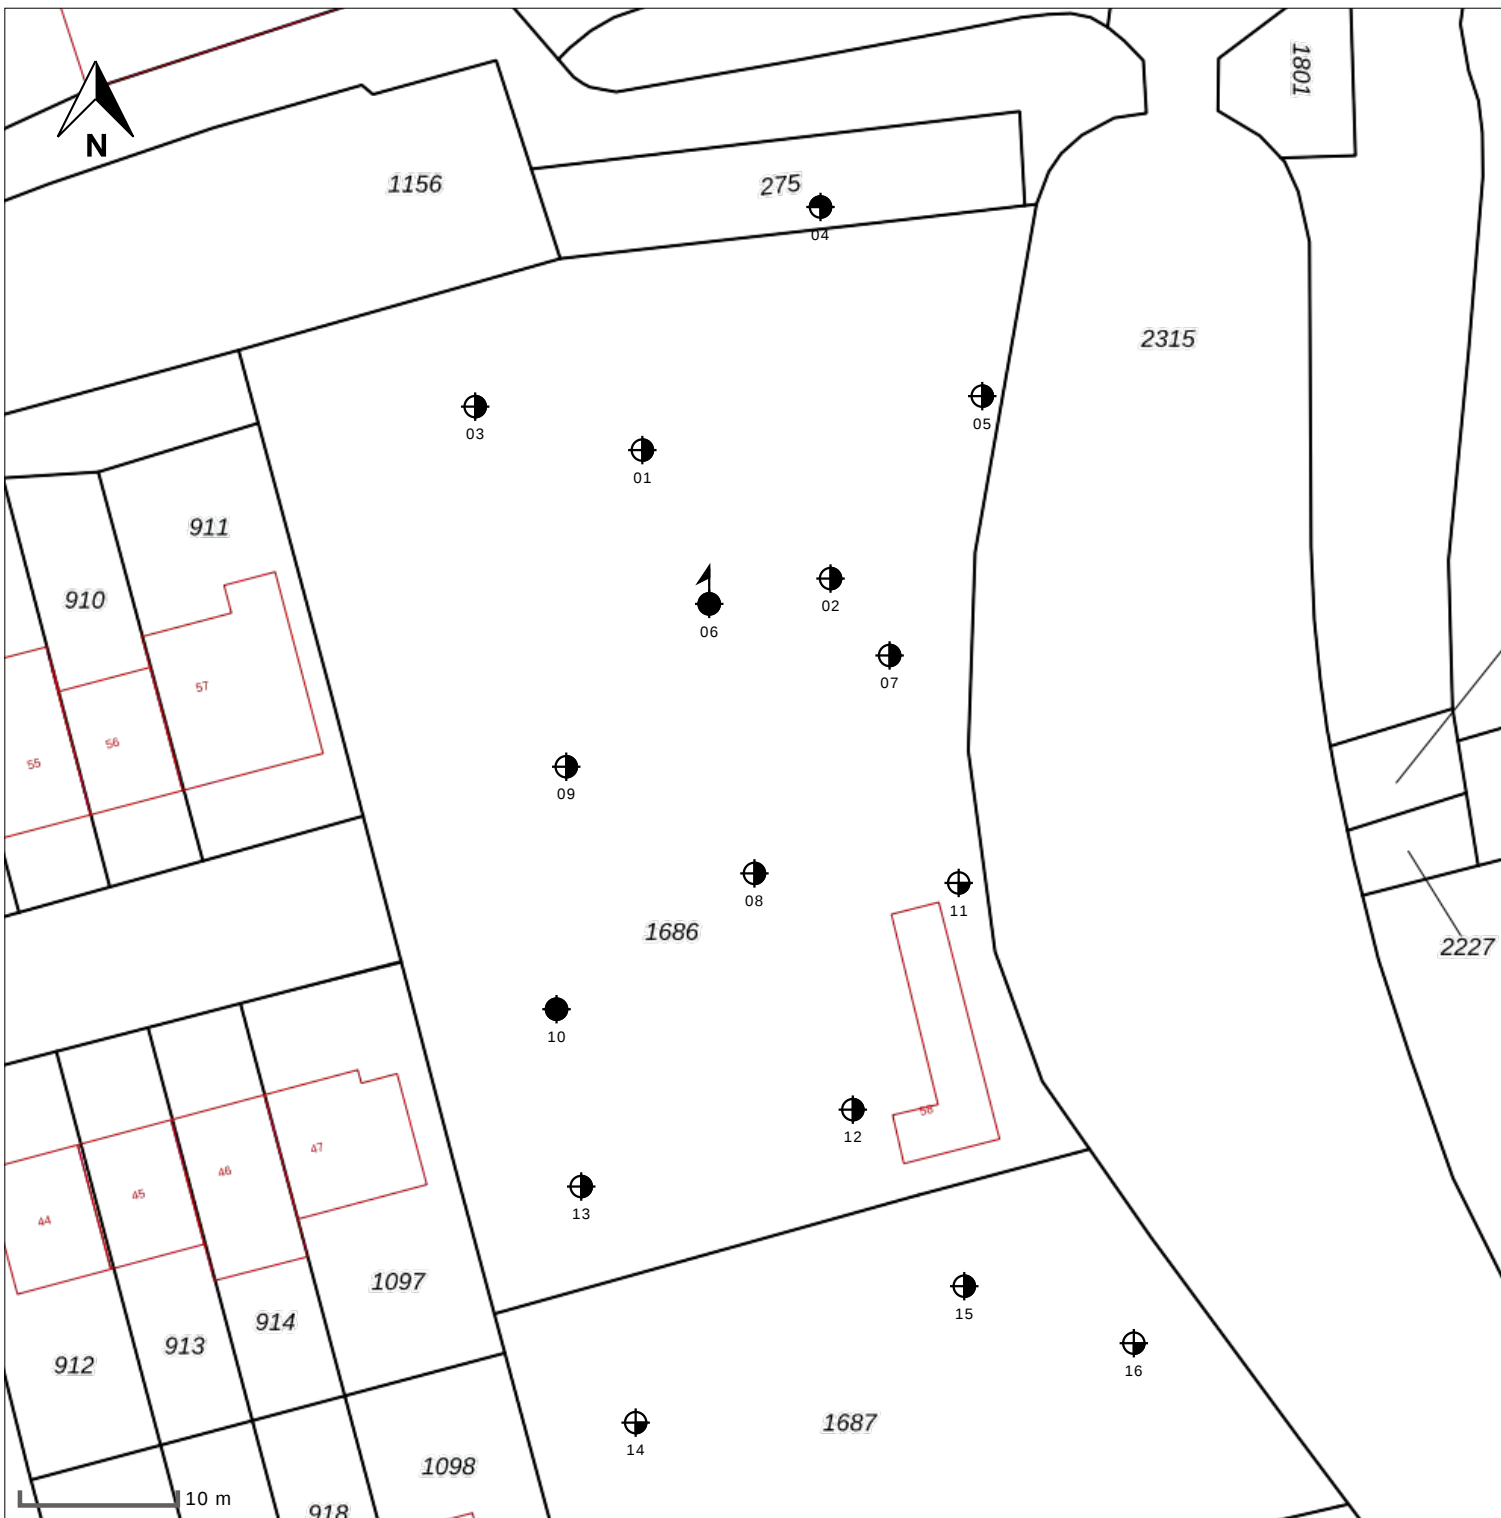
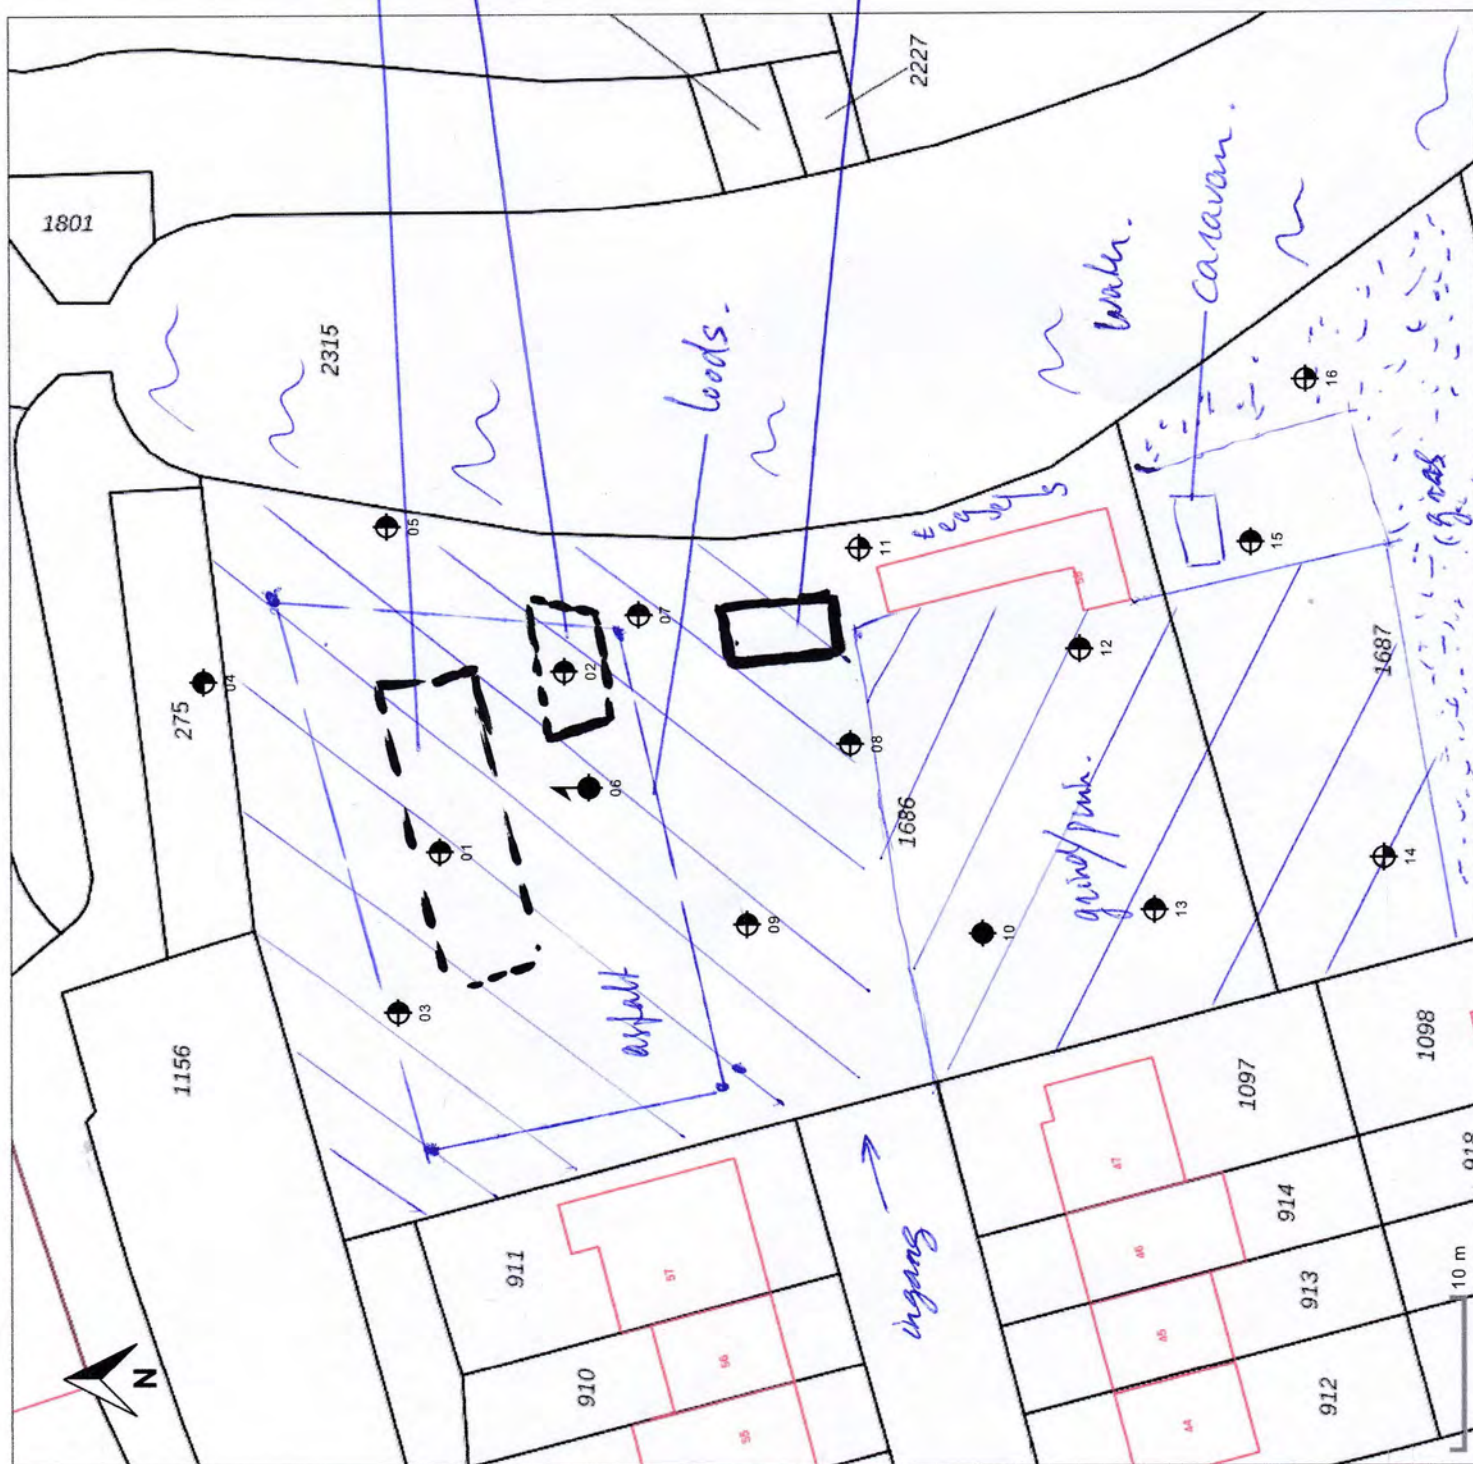
## situatie tekening

- Er is een (waarschijnlijke) wasplaats/afspuitplek aangetroffen. Deze locatie kenmerkt zich door de aanwezige roosters in de asfaltverharding.
- Er is (mogelijk) sprake van een v.m. tankinstallatie
- Er is (mogelijk) sprake van de aanwezigheid van (gesaneerde?) ondergrondse tanks t.p.v. de loods.

*wasplaats?*

Voor een overzicht van de uitgevoerde boringen en geplaatste peilbuis wordt verwezen naar de situatietekening opgenomen in bijlage 4.

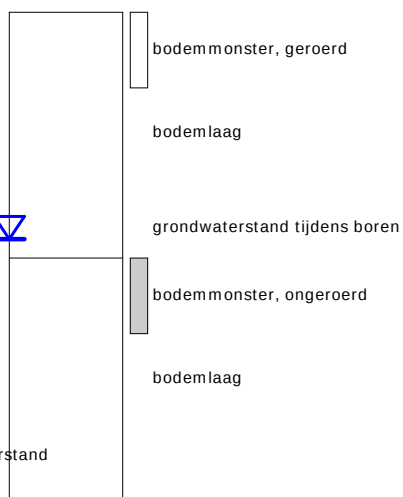
## BORING

links= cm-maaiveld  
rechts= cm + NAP

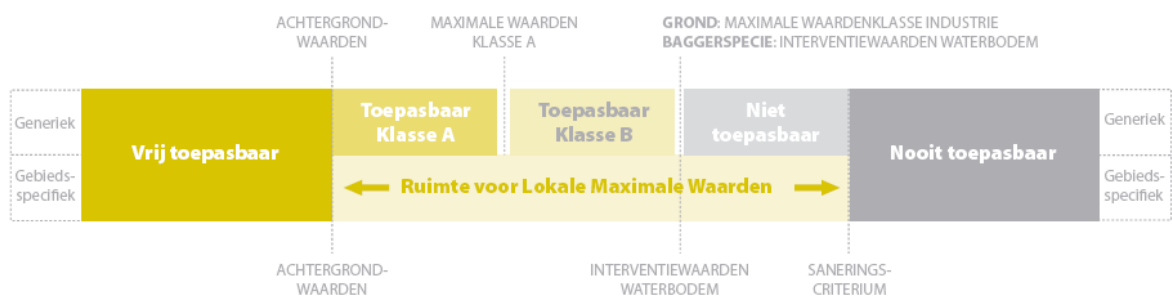
Figuur 5.6 Normstelling voor toepassen van grond en baggerspecie in oppervlaktewater in het generieke en gebiedsspecifieke kader

Wanneer het is toegestaan om grond of baggerspecie in oppervlaktewater toe te passen met een kwaliteit die slechter is dan de actuele waterbodemkwaliteit, dan mag alleen gebiedseigen grond en baggerspecie worden toegepast. Op deze manier wordt het ‘standstill-beginsel’ op gebiedsniveau gewaarborgd.
