Kenmerk FC/2020/042/n  
Onderwerp Notitie inspectie Waterloospolder 2 te Oud Ade  
Datum 14 december 2021  
Uw kenmerk -

Ten behoeve van de realisatie van een recreatiewoning worden de bestaande varkensstal aan de Waterloospolder 2 te Oud Ade gesaneerd. Blom Ecologie B.V. heeft in november 2020 een quickscan Wet natuurbescherming uitgevoerd. Uit dit onderzoek is gebleken dat de stal mogelijk een functie hebben als nest- en verblijfplaats voor huismus. Ten aanzien van de huismus heeft Blom Ecologie B.V. geadviseerd om een aanvullend onderzoek dan wel (technische) inspectie uit te voeren naar de aan- dan wel afwezigheid van (oude) huismusnesten. Op d.d. 1 oktober 2021 is een inspectie uitgevoerd door FaunaConstruct. Onderstaand worden de bevindingen beschreven.

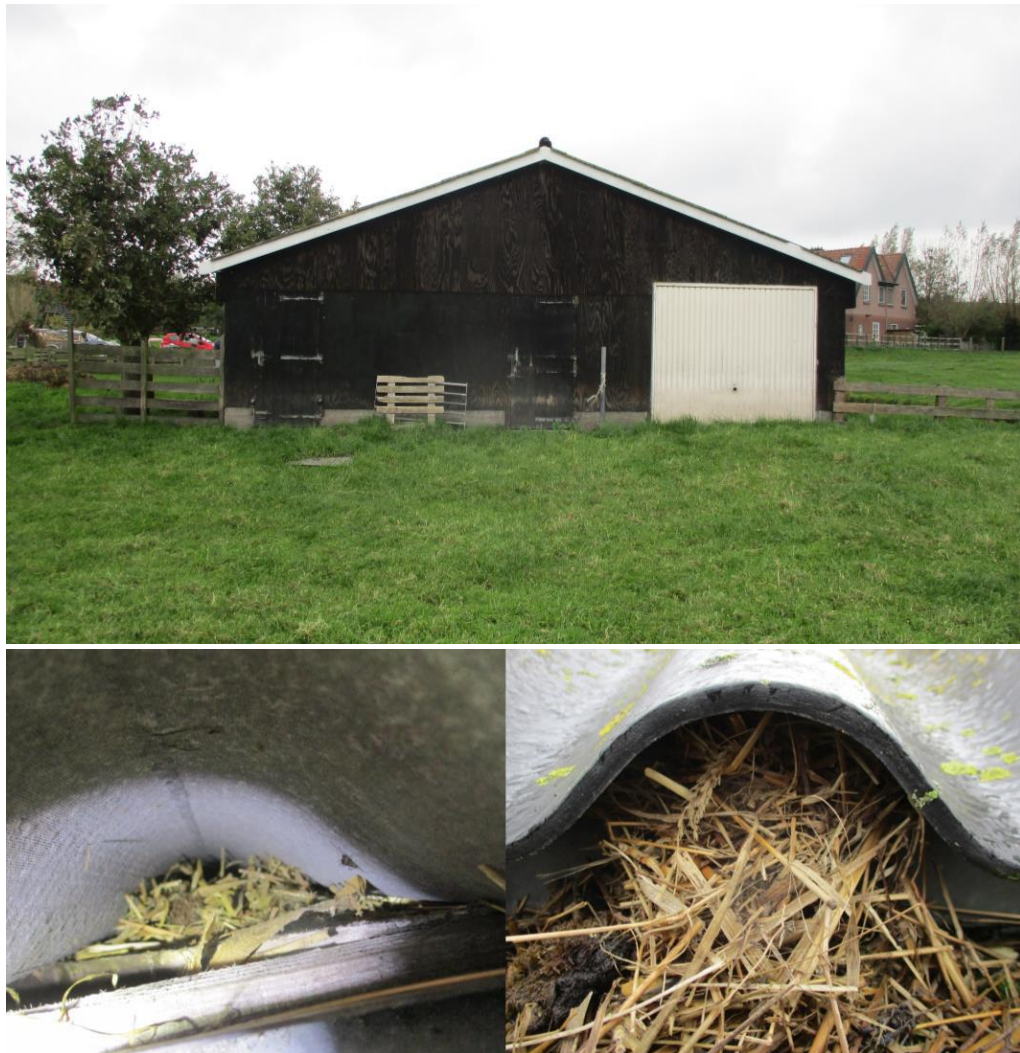
De planlocatie betreft een woonperceel met een oude varkensstal. De woningen en overige opstallen blijven in de huidige staat behouden en derhalve niet meegenomen in voorliggend onderzoek. De varkensstal is opgebouwd uit houten platen, houten potdeksels met een golfplatendak met dakgoot en een betonnen fundering. De stal staat naast een beschoeide sloot met daaromheen een schapenweide en kippenhok, daarnaast staan er drie oude knoteiken parallel langs de schuur. De varkensstal heeft een golfplaten dak met dakgoot, hieronder zijn nestmateriaal en nesten aangetroffen van (vermoedelijk) huismus. Op de planlocatie zelf is geen functioneel leefgebied (c.q. groene struiken en hagen) aanwezig. Echter is in de directe omgeving, de tuinen van de woningen, voldoende leefgebied aanwezig. Hierdoor is er mogelijk sprake van aantasting van nestlocaties van de huismus (Fairhurst, 2020).

*Figuur 1 De varkensstal biedt potentiële verblijfplaatsen voor huismus (bron afbeelding: Fairhurst, 2020)*

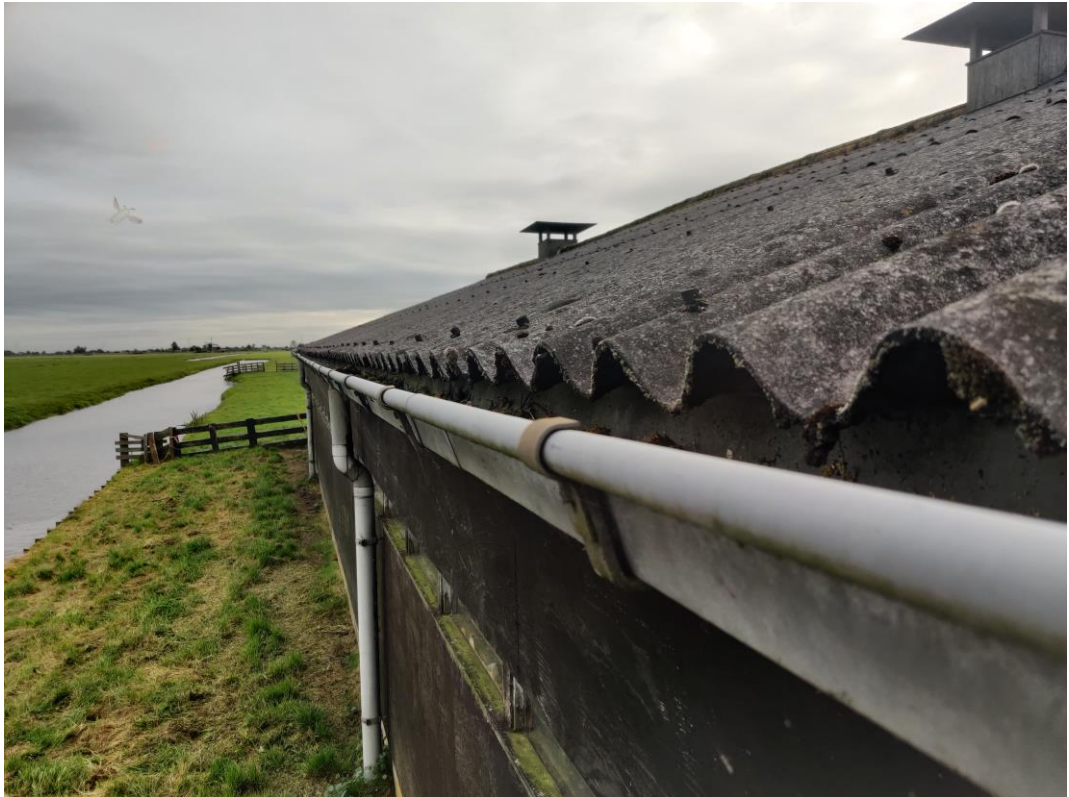
Gedurende de inspectie zijn alle potentieel geschikte invliegopeningen en achterliggende verblijfplaatsen fysiek gecontroleerd op de aan- dan wel afwezigheid van (gebruiks-)sporen. Concreet betekent dit dat alle ruimtes onder daken/dakranden visueel zijn gecontroleerd door de dakplaten op te tillen en/of de ruimtes met behulp van zaklamp en spiegeltje te controleren. Er zijn geen sporen en/of restanten van nesten en/of nestmateriaal, uitwerpselen van vogels of anderszins aangetroffen wat duidt op het gebruik van de stallen als vast rust- en verblijfplaats van huismus. Aan de beide zijden van de stal is een (voormalige) nestlocatie van spreeuw aangetroffen. In de nesten zijn oude veren en delen hiervan van spreeuw aangetroffen. Verder zijn geen sporen/aanwijzingen gevonden die duiden op het gebruik van de varkensstallen door vogels. In de fotobijlage zijn enkele afbeeldingen opgenomen van de geïnspecteerde locaties.

*Alle dakranden zijn visueel geïnspecteerd*

Om te voorkomen dat huismussen zich tussen het moment van inspectie en de herontwikkeling alsnog vestigen wordt geadviseerd om alle dakranden en potentieel geschikte openingen af te dichten met purr-schuim of andere vogelwerende middelen. Ter behoud van de potentie voor huismus om hervestiging in de beoogde situatie in principe mogelijk te maken wordt geadviseerd om voorzieningen voor huismus (en eventueel vleermuizen) op te nemen in het nieuwe bijgebouw (natuur-inclusief bouwen). Enkele doeltreffende voorzieningen zijn (nest)kasten, vogelvide en vogelpannen.

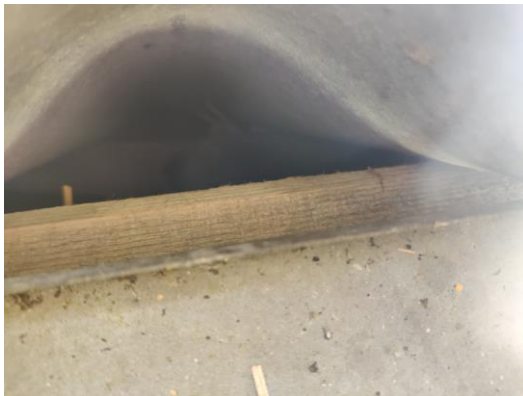
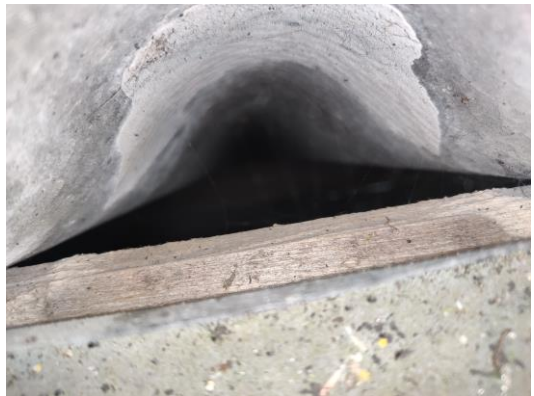
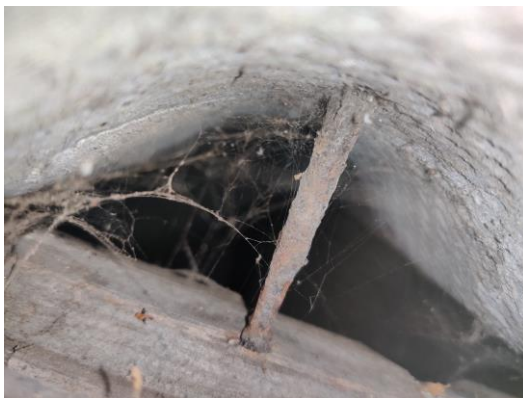
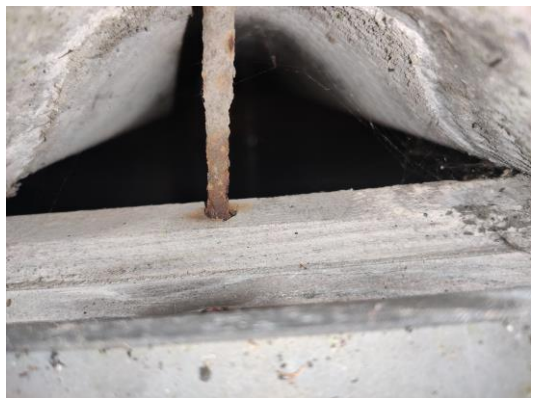
*Impressie van de ruimtes onder de golfplaten*

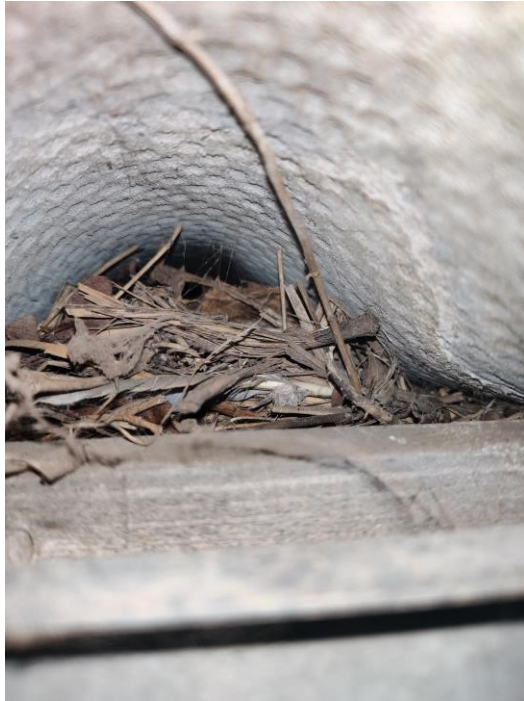
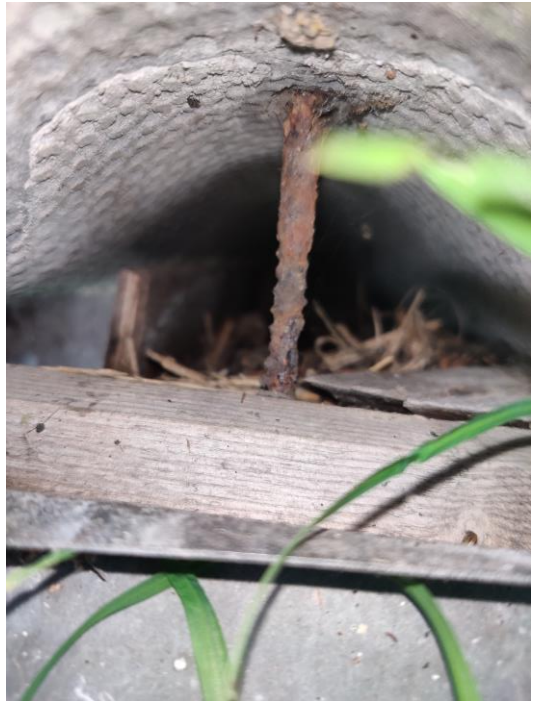
Het nest van een spreeuw is jaarrond beschermd wanneer zwaarwegende feiten of ecologische feiten daartoe aanleiding geven (categorie 5). Gelet op het aantal nesten (slechts 2), de landelijke trend is de laatste 2 jaar stabiel (geen afname, SOVON) en het uitblijven van een provinciaal besluit (er is geen provinciaal besluit genomen om nesten van de spreeuw het gehele jaar te beschermen) kunnen de nesten van spreeuw buiten de broedperiode worden verwijderd.

*Er zijn twee oude spreekwennesten aangetroffen verspreidt over het dakvlak.*
