**180805**

**12 november 2018**

VERKENNEND ONDERZOEK NAAR ASBEST

**Bilderdam 4A**  
**2451 CV Leimuiden**

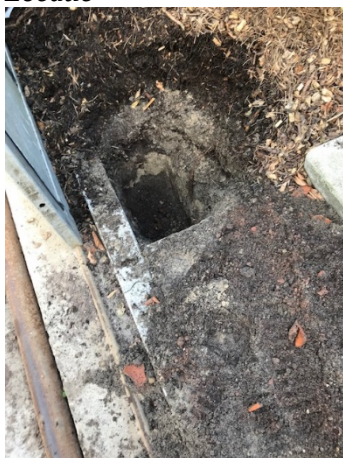
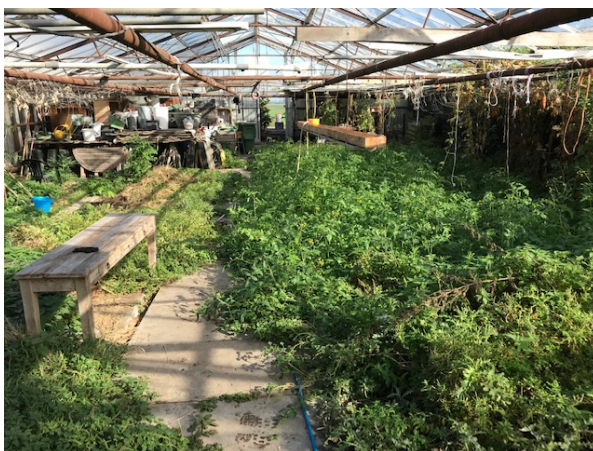
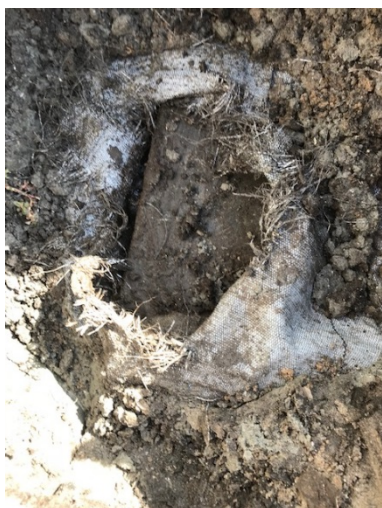
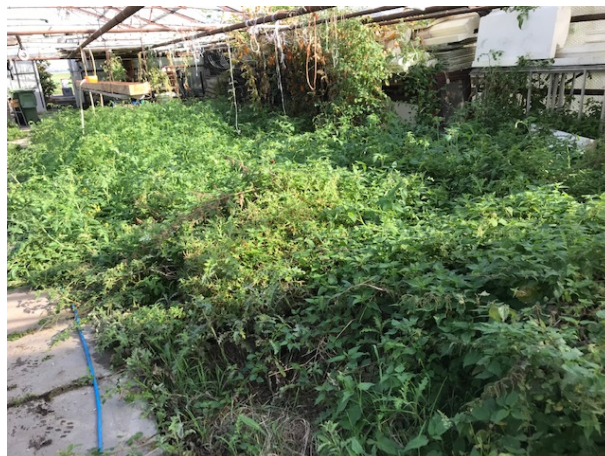
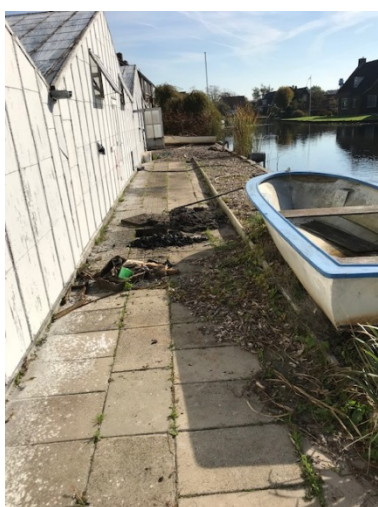
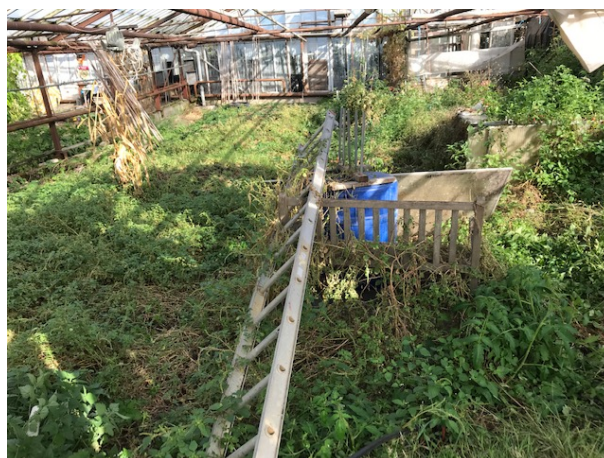
*Locatie*

Het maaiveld van de onderzoekslocatie betreft deels siertuin maar grotendeels een kweekkas met sterke begroeiing en opslag van materialen. Gezien de begroeiing kon geen maaiveldinspectie worden uitgevoerd.

In het opgegraven materiaal uit graafgat 1 is een stukje asbest verdacht plaatmateriaal aangetroffen. In de overige graafgaten zijn geen asbestverdachte materialen geconstateerd.

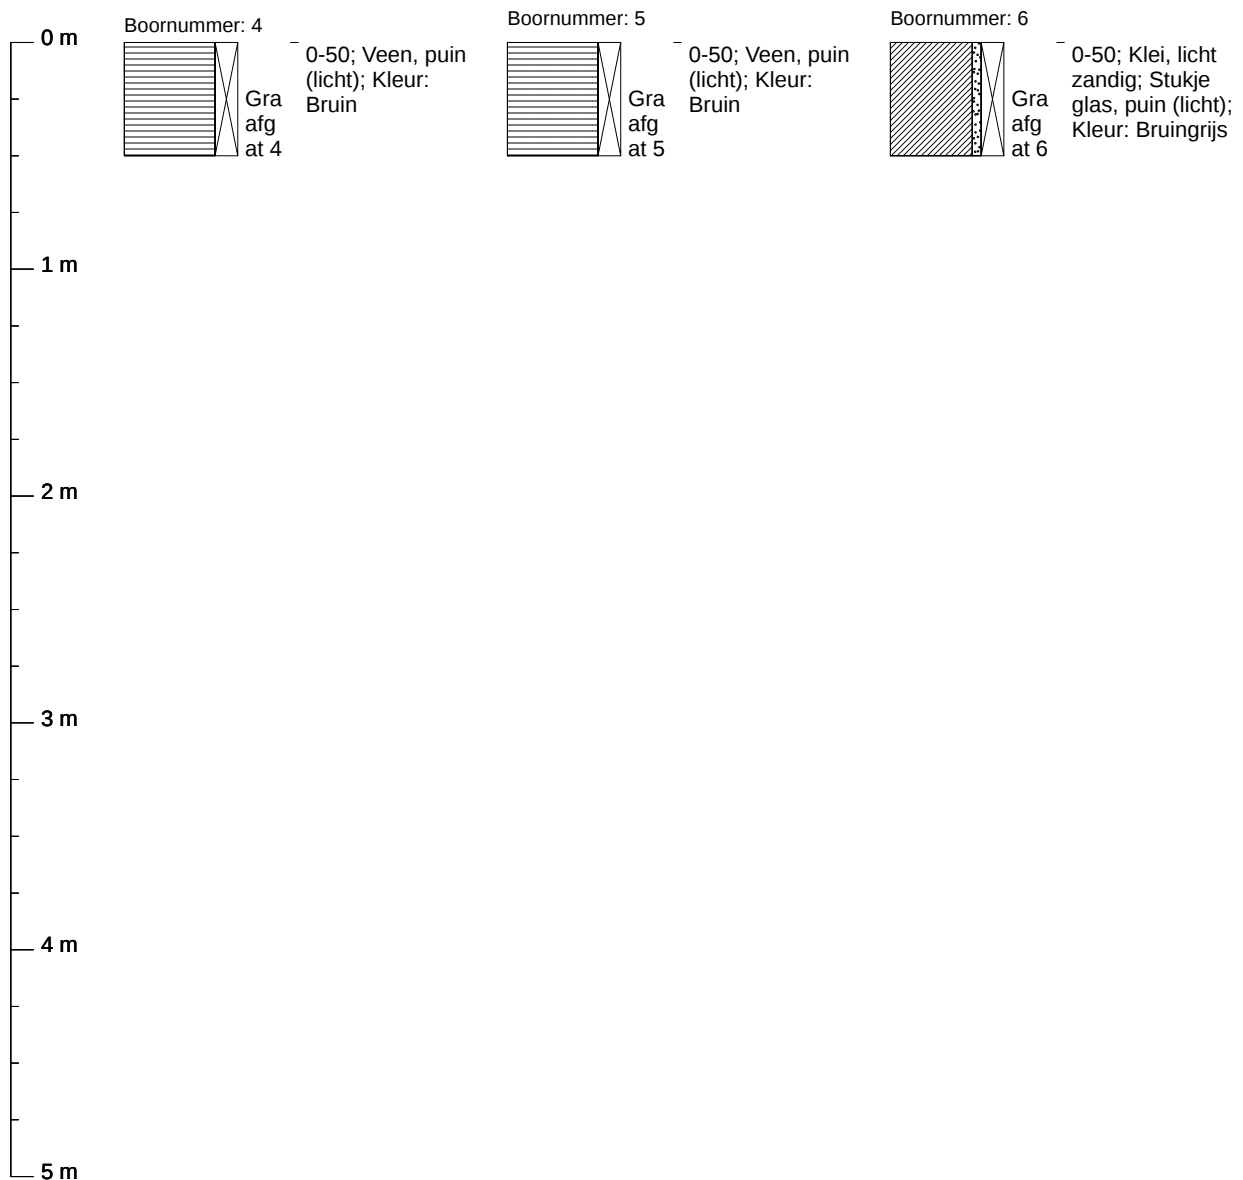
## Boorprofielen getekend volgens NEN 5104 (diepte t.o.v. maaiveld)

De boringen (en graafgaten) bestaan uit voornamelijk veen tot 2,00 m-mv. Nabij de watergang onder het straatwerk is sprake van zand en onder het zand wederom tegels. Deze tegels betreffen de ondoordringbare laag zoals beschreven bij boring 3 in het verkennend onderzoek.

Tijdens de boorwerkzaamheden zijn in het opgeboorde materiaal van bodem afwijkende materialen waargenomen (puin, grind, slakken, glas).
