## Verkennd bodemonderzoek

Adres: Vierambachtsweg 18  
Postcode, Plaats: 2481 KT Woubrugge

Projectnummer: **1825093**  
Versie: **01**  
Revisiestatus: Definitief

Uitvoering conform: NEN 5740

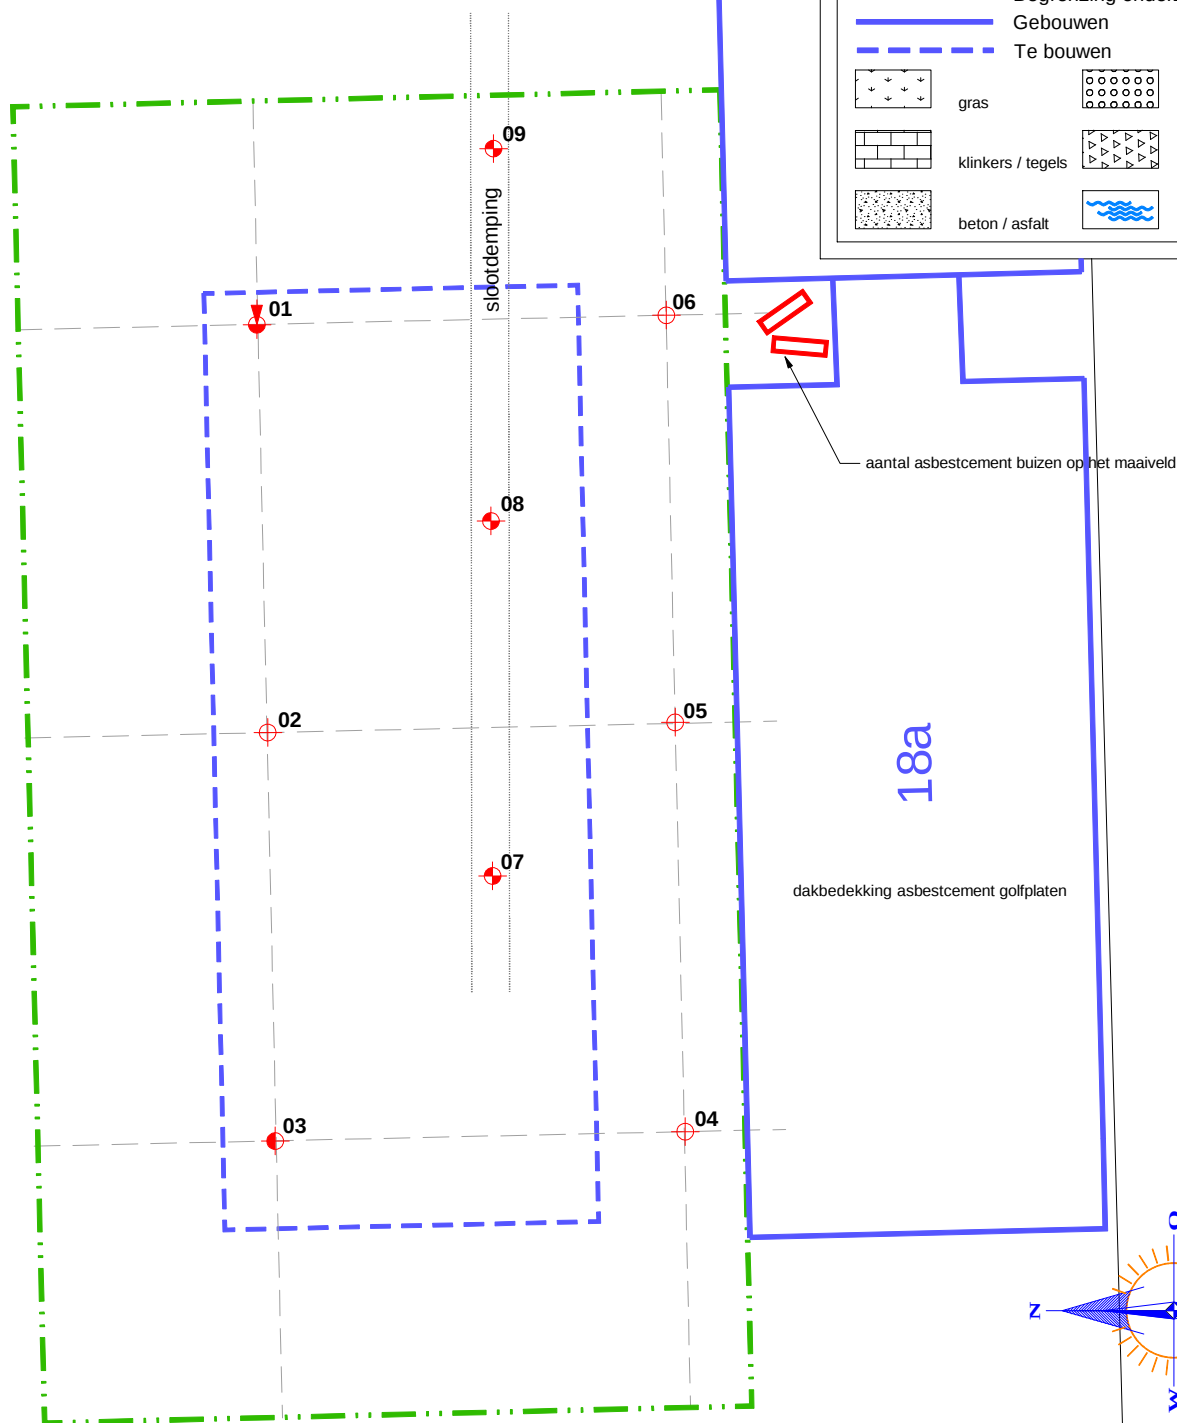
BIJLAGE 1

Verdeeld over de onderzoekslocatie zijn in totaal **9** handboringen uitgevoerd (zie bijlage 1 voor boorpuntenoverzicht).

## OVERZICHT BOORPUNTEN

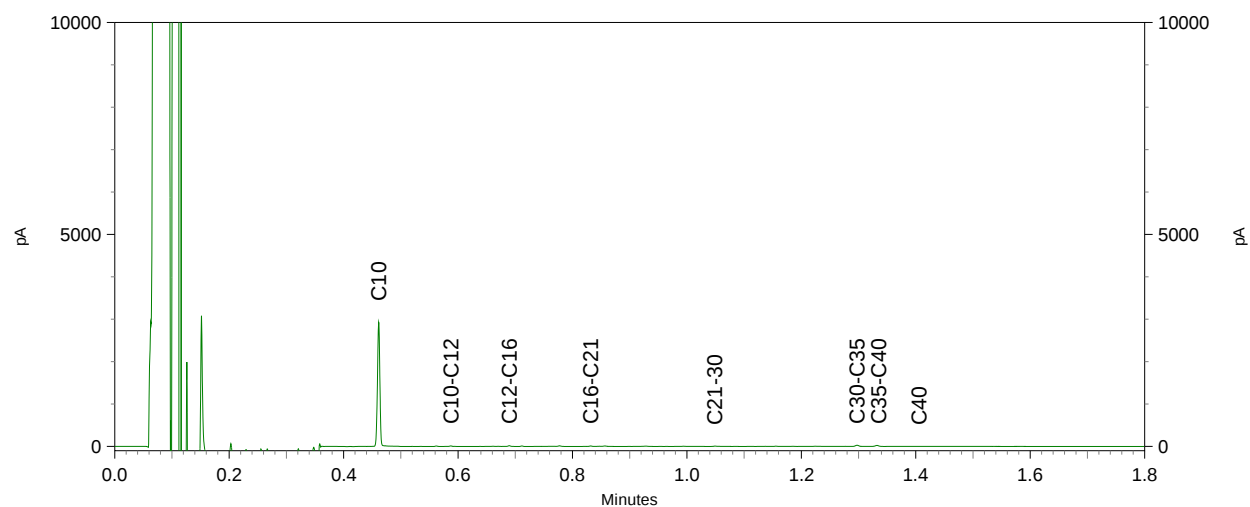
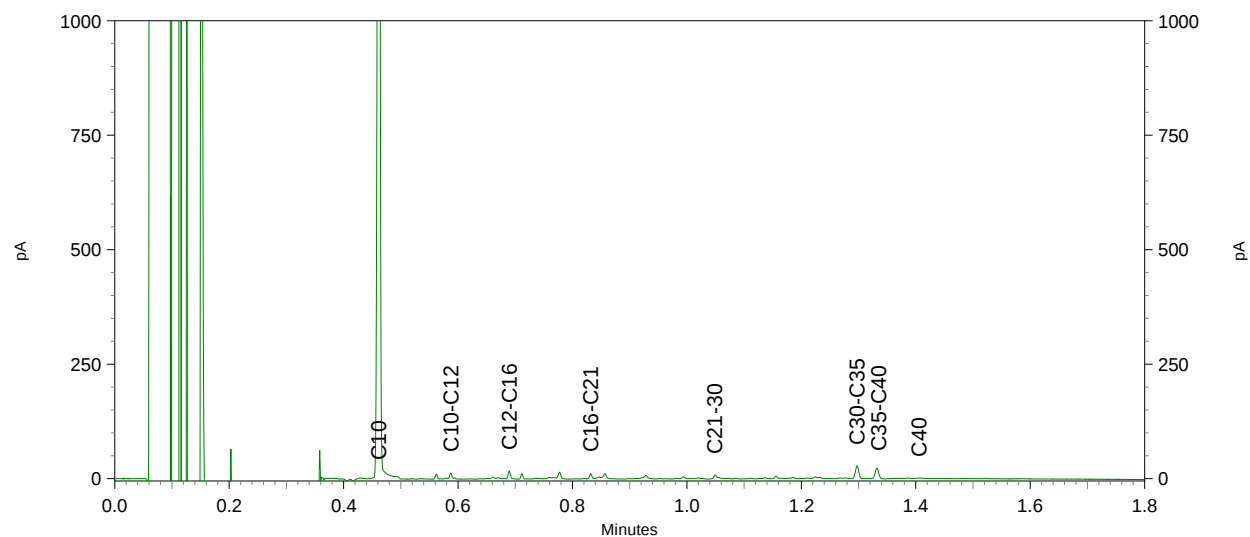
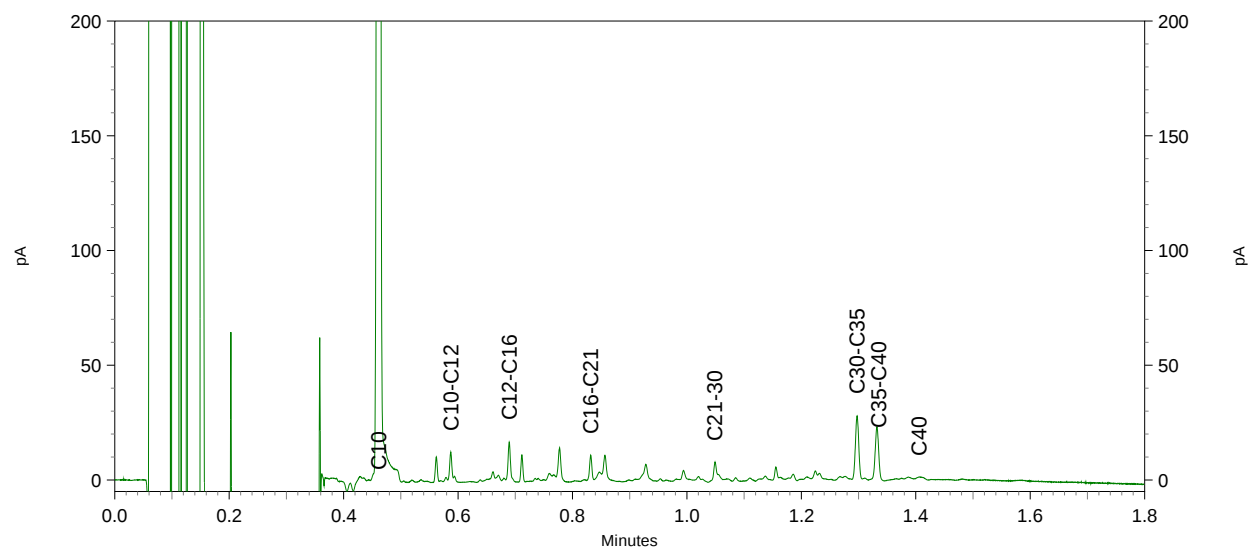
## Chromatogram TPH/ Mineral Oil

Sample description.: mm2
