## Vriezenweg 8 te Leimuiden

Verkennd bodemonderzoek

Kenmerk 1908M898/PMU/rap2  
Datum 23 april 2020

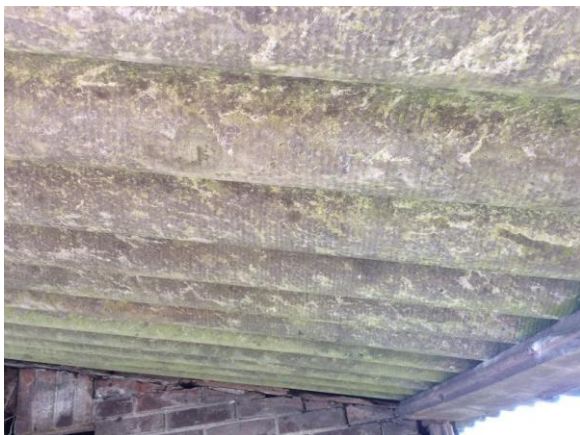
**Fotonummer 1:** Dak schuur achterterrein

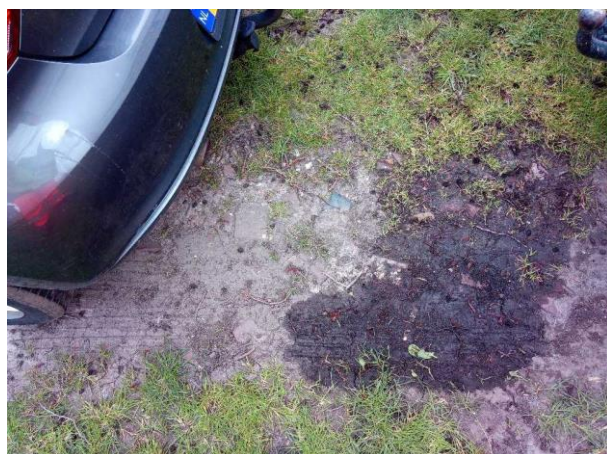
**Fotonummer 4:** Asbestverdacht plaatmateriaal op maaiveld
