## Vriezenweg 8 te Leimuiden

Nader asbestonderzoek grond

Kenmerk 1908M898/PMU/rap1  
Datum 23 april 2020

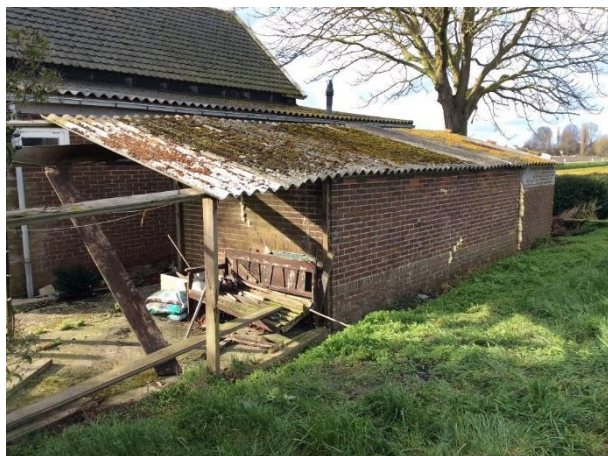
**Afbeelding 2:** Schuur achter woning met geërodeerd asbestdak zonder groot (2 stuks).

De schuur achter het woonhuis (afbeelding 2) heeft een oppervlakte van ca. 28 m<sup>2</sup> en 20 m<sup>2</sup>, en de schuur op het achter terrein (afbeelding 3) heeft een oppervlakte van ca. 135 m<sup>2</sup>. Het bouwjaar van de schuren is niet bekend. De staat waarin de beide schuren zich bevinden doet vermoeden dat de schuren dateren van begin eerste helft van de vorige eeuw (jaren '20 – '30).

De asbestdaken zijn licht beschadigd en verweerd. Ter plaatse van het asbestdak op het achterterrein en achter de woning is deels een dakgoot aanwezig (afbeelding 3) en watert af op de grond.

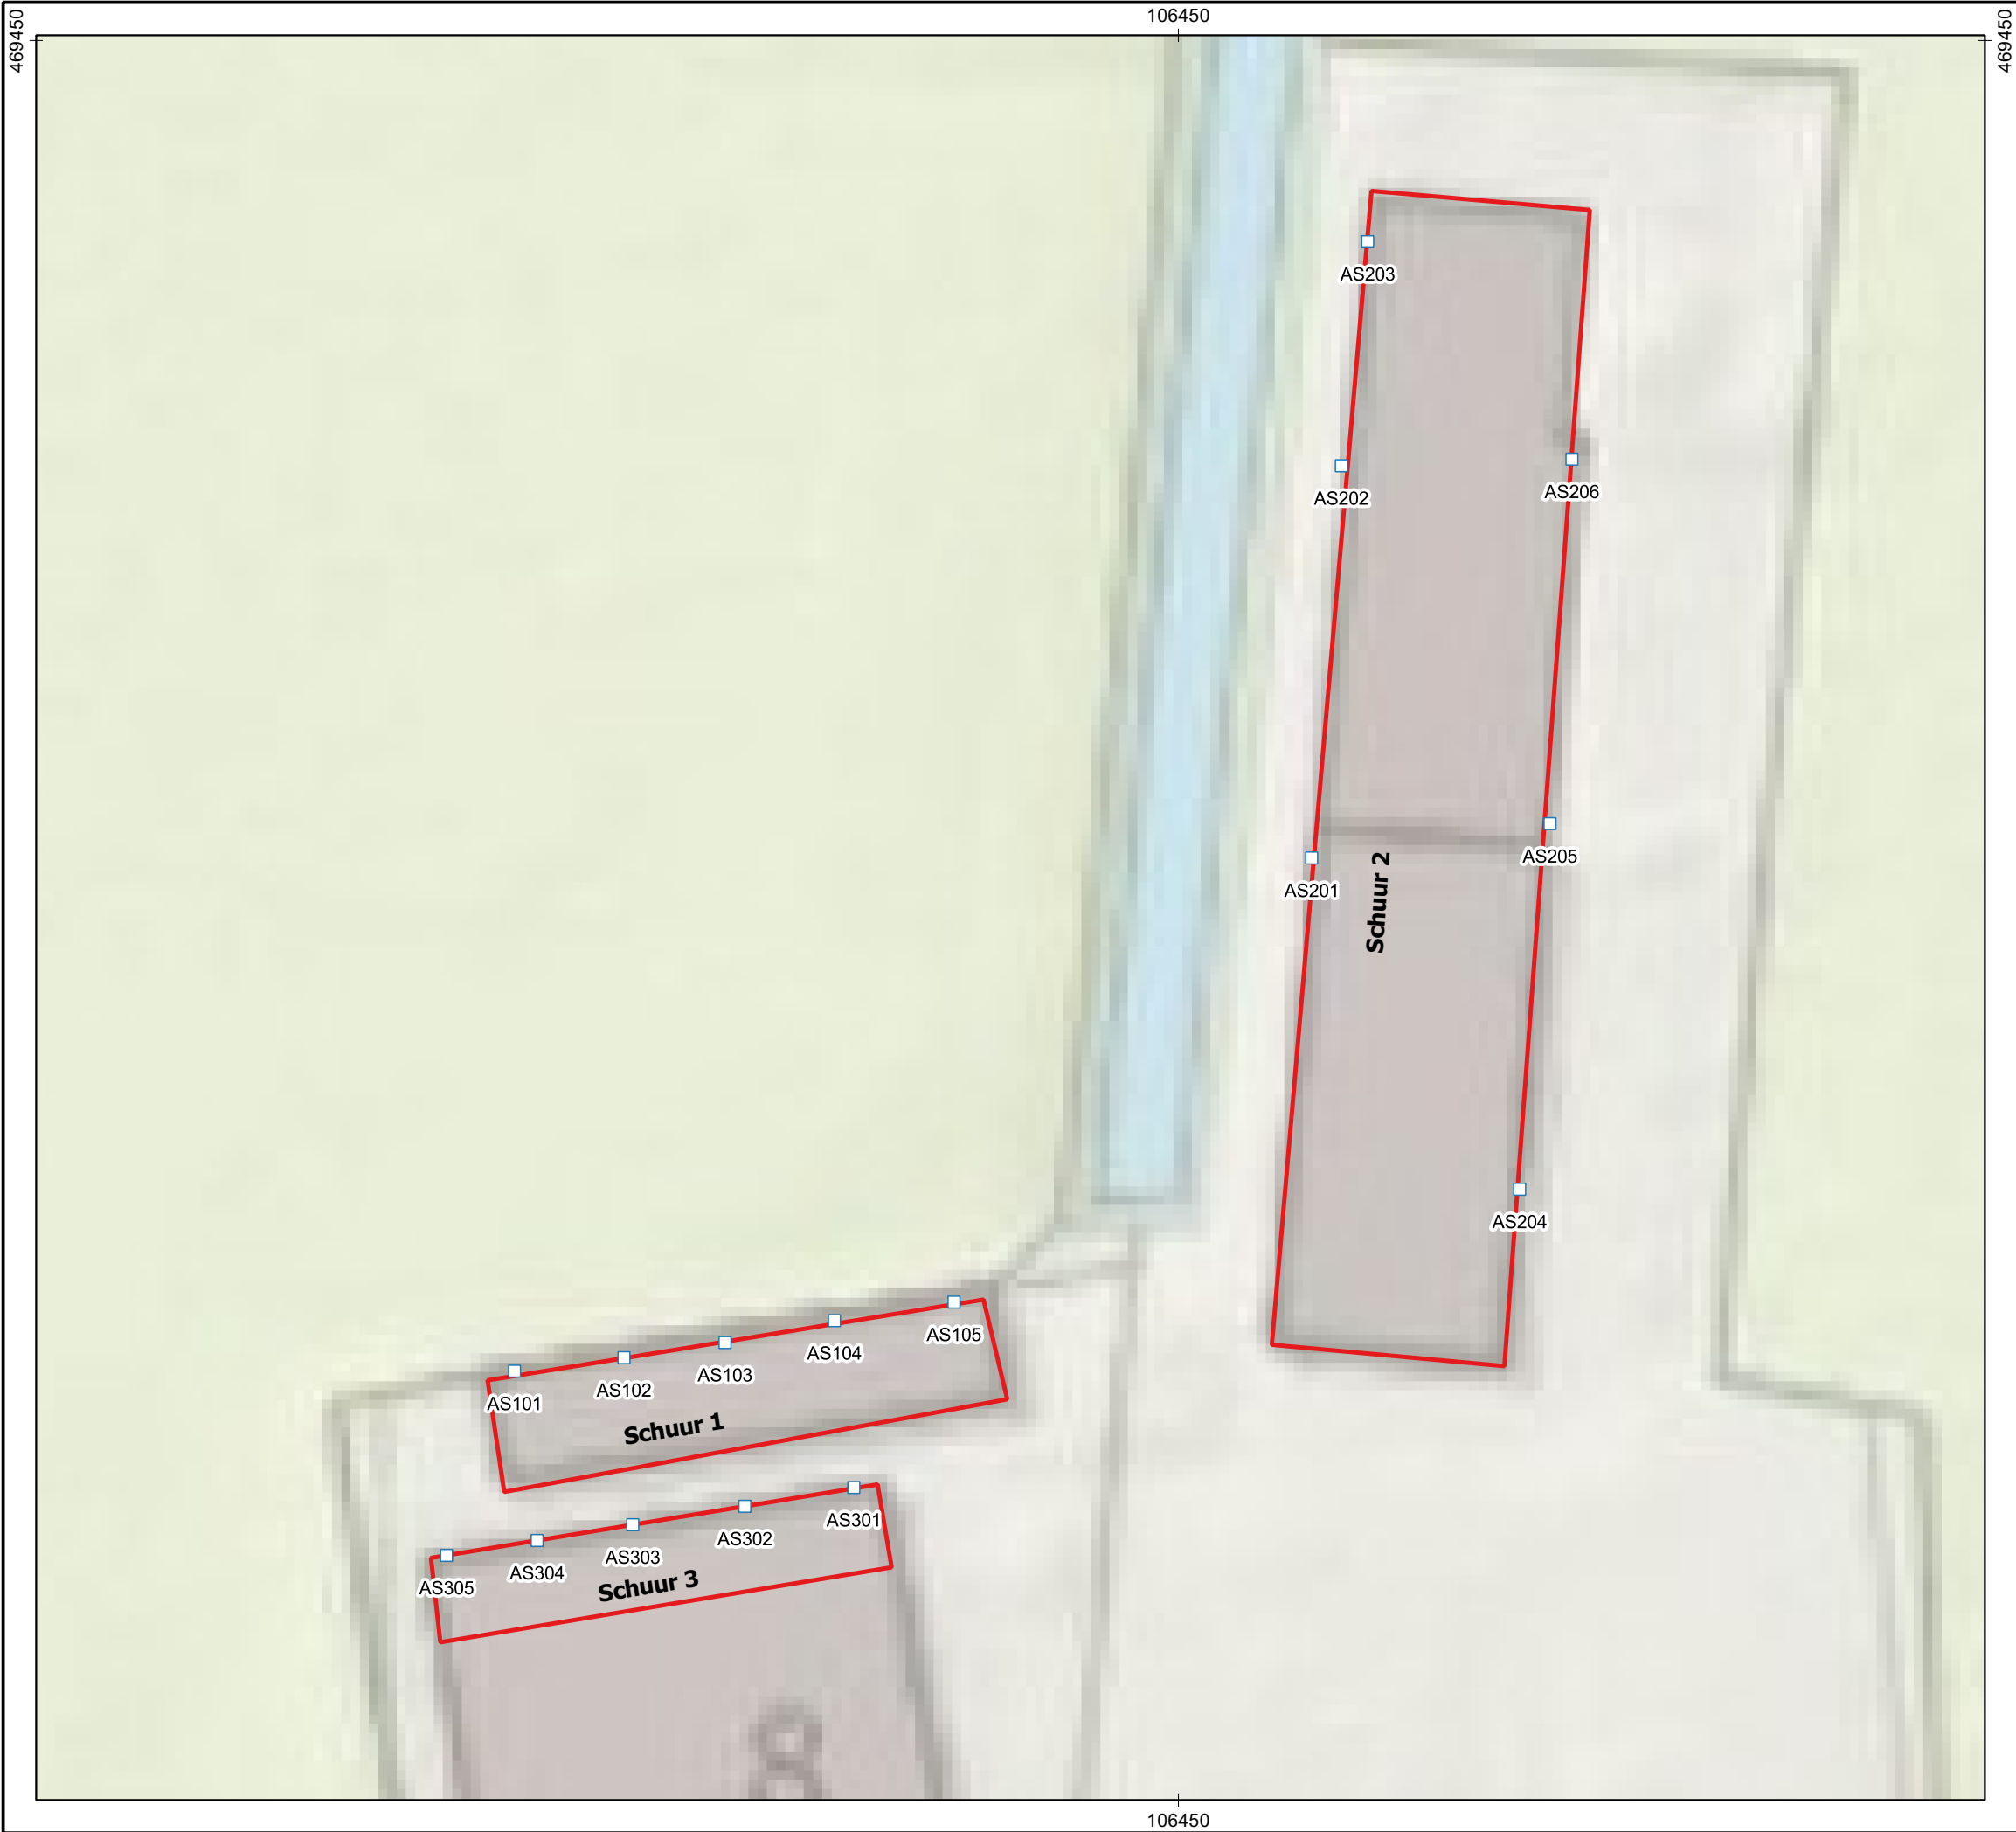
Een samenvatting van de tijdens het veldonderzoek uitgevoerde werkzaamheden is opgenomen in de navolgende tabel. De posities van de genoemde meetpunten zijn weergegeven op situatietekening 1.2 die in bijlage 1 is opgenomen.

- Legenda**
- Asbestdak
  - Boorpunten
  - Asbestgat
