## Vriezenweg 10b te Leimuiden

Milieuhygiënisch vooronderzoek

Status : Definitief  
Kenmerk : A0078-06/PBE/rap1  
Datum : 5-2-2021

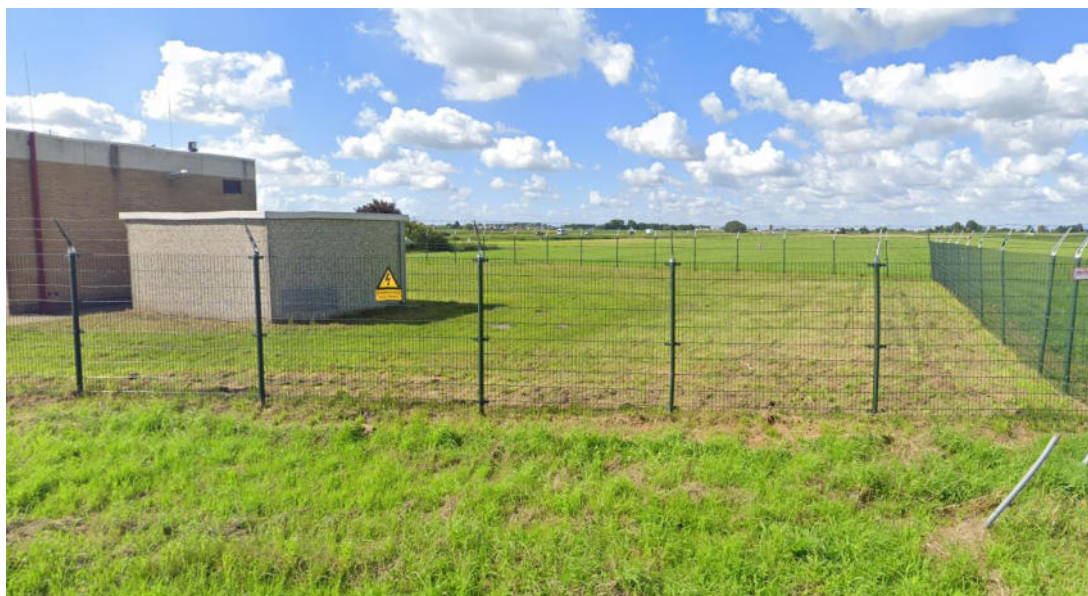
Afbeelding 3: Onderzoekslocatie, gelegen achter hekwerken (bron: Google street view d.d. juli 2020)

De terreinverkenning is uitgevoerd met behulp van recente luchtfoto's en Google Street View. Op basis van de terreinverkenning blijkt dat de locatie onbebouwd is en als weiland dient. Er zijn geen bijzonderheden waargenomen die kunnen duiden op een mogelijke verontreiniging van de bodem of die van invloed kunnen zijn op een uit te voeren bodemonderzoek. Naar aanleiding van de terreinverkenning hebben zich geen wijzigingen voorgedaan ten opzichte van de reeds verkregen gegevens uit het vooronderzoek.

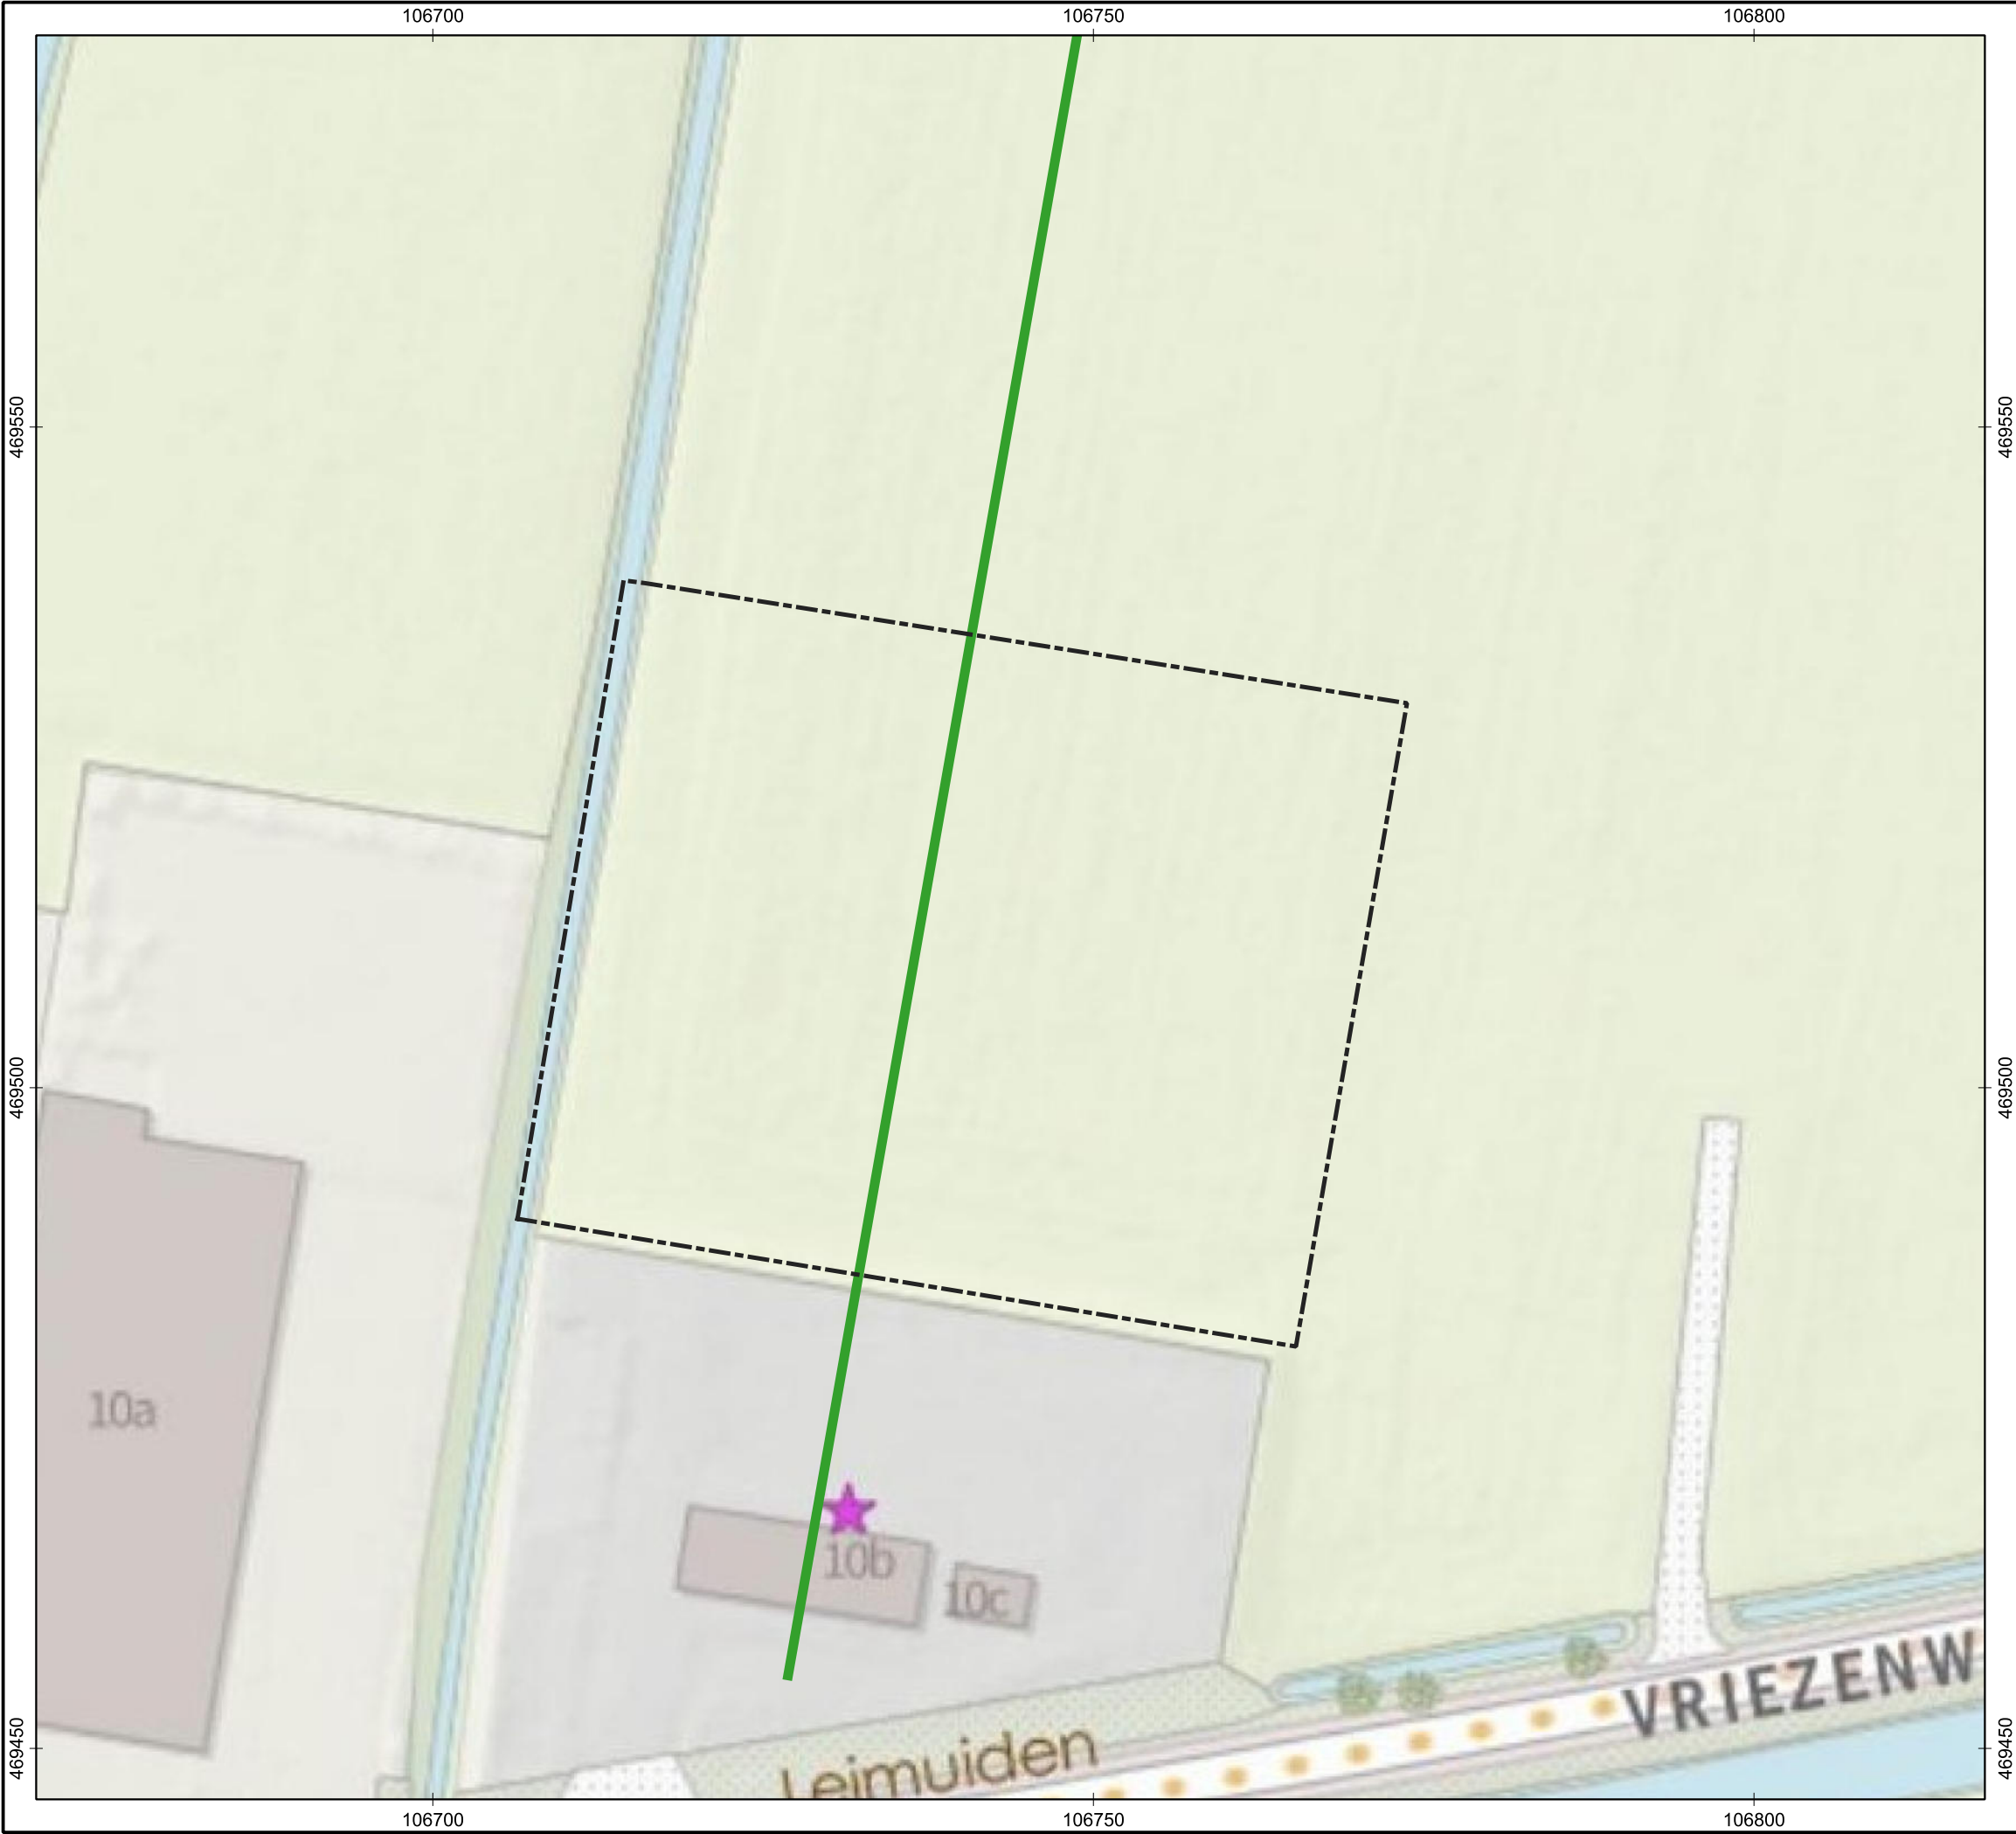
BIJLAGE 1.2  
Situatietekening

- Legenda
- Plangebied
  - Vermoedelijke locatie gedempte sloot

| Hypothese | | |
|---|---|---|
| | <b>Algemeen</b> | Er is geen informatie beschikbaar omtrent de actuele milieuhygiënische bodemkwaliteit van de locatie. Op basis van de resultaten worden hooguit enkele lichte verontreinigingen in de grond en het grondwater verwacht. Onbekend is met wat voor materiaal de voormalige sloot is gedempt en in hoeverre deze nog terug te vinden is (zie bijlage 1.2 voor vermoedelijke ligging). |
