BE/2018/441/n  
Notitie inspectie  
20 juli 2018

## Notitie inspectie t.b.v. uitbreiding planlocatie aan Achterpad 7 te Rijpwetering

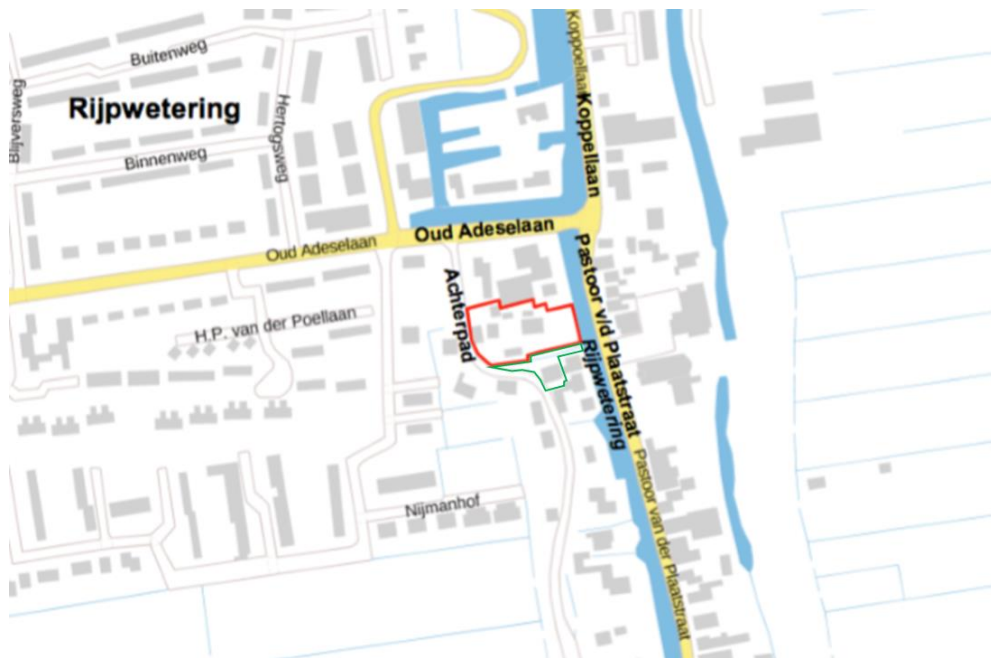
*Figuur 1 De planlocatie wordt uitgebreid ten behoeve van de bouw van de nieuwe woningen. Het rode kader geeft de planlocatie weer zoals hij was. Het groene kader is het aanvullende oppervlak wat erbij zal komen. Het aanvullende oppervlak betreft een schuur en tevens een gedeelte van de watergang.*
